重要文化財

千葉家住宅

修理工事見学会

2019.08.04 sun

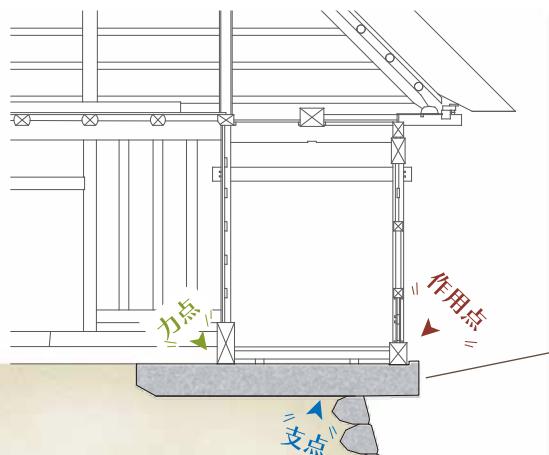
もちおくりいし “持送石”

石垣から突き出して建物
を支える石を、現場では
持送石と呼んでいます。
石垣より外に出た建物を
テコの原理で支えており、
大きなものでは長さ 4m、
重さ 1.7t にもなります。

！保存上の問題！

- ① 栗石（ぐりいし）が
入っていない。
- ② 軟らかい旧表土の
上に乗っている。

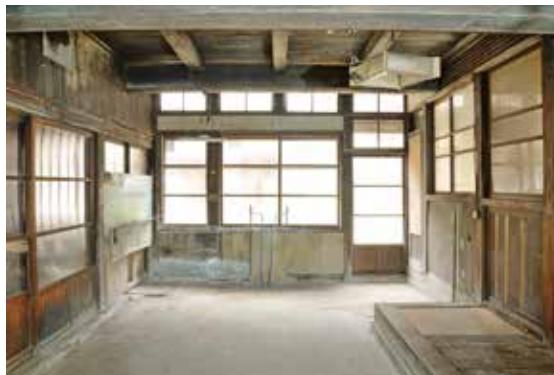
ハシリの壁の変遷

修理前はたくさんの窓がついて
日光が入ってくる明るい部屋でした。

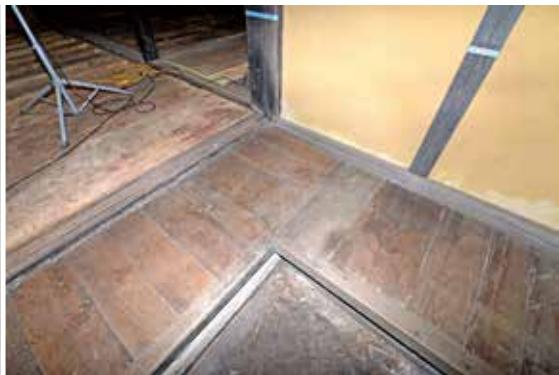
土間の上がり縁の変遷

修理前は、奥の部屋と同じくらいの床高の縁が、
一定の幅でL字型にまわっていました。

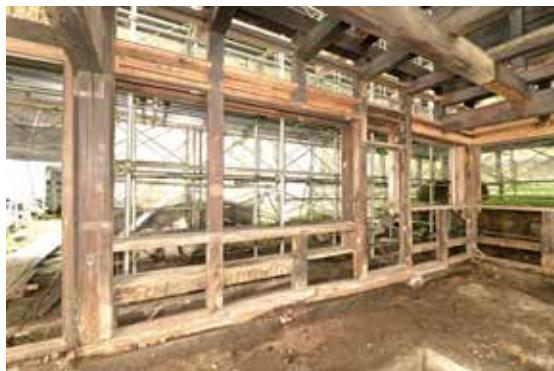
窓の部分にかつて土壁がついた痕や、
柱が切断された痕が見つかりました。

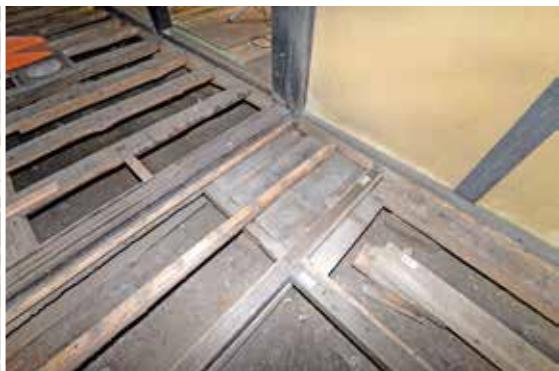
古い縁の一部が下に残っており、
縁の出を変えた痕跡も見つかりました。

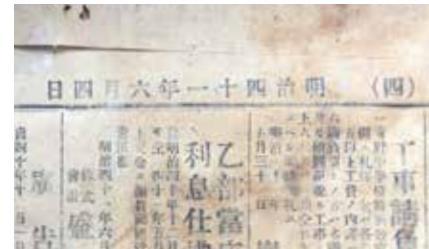
改造後の壁紙の下地に使われていた新聞。
明治 41 年の日付。
