重要文化財

千葉家住宅

修理工事見学会

2020.11.01 sun

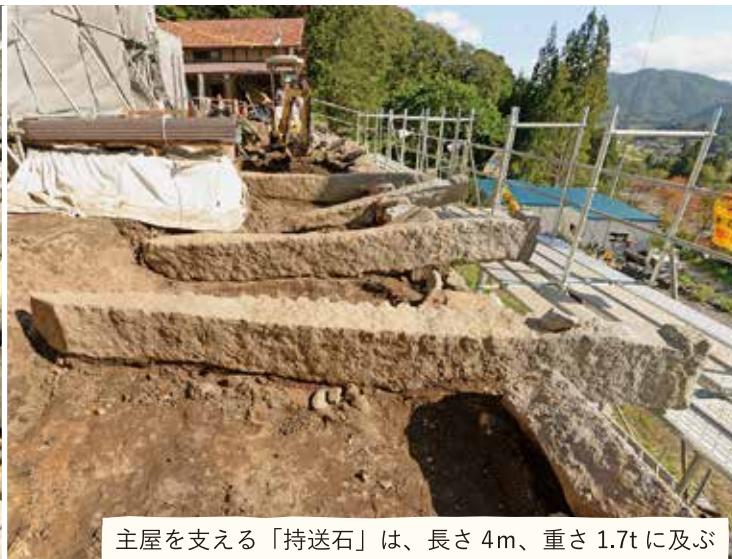
石に一つ一つ番号を付けて
形状や並び方を記録

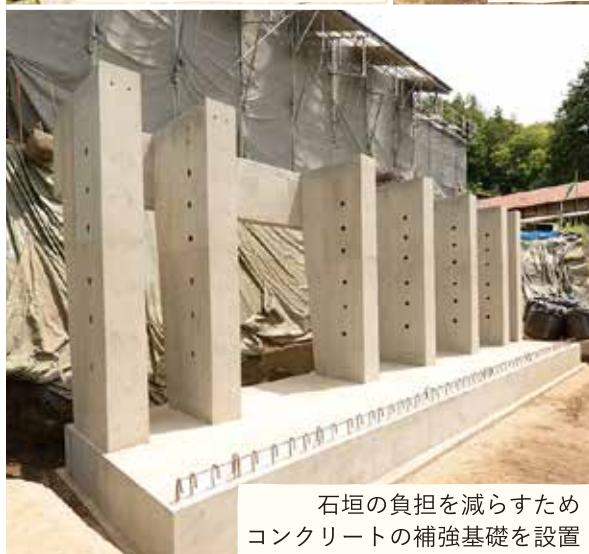
主屋を支える「持送石」は、長さ 4m、重さ 1.7t に及ぶ

石垣の負担を減らすため
コンクリートの補強基礎を設置

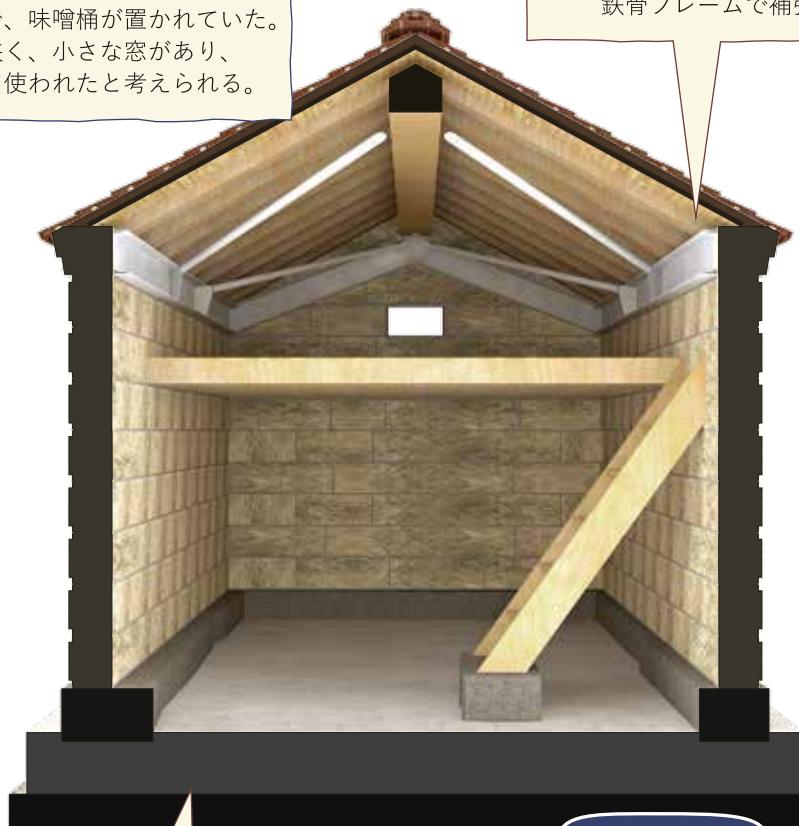
鉄骨補強

石を積んだだけの構造は揺れに弱く、
地震で上部が崩れる恐れがあるため、
鉄骨フレームで補強した。
