重要文化財

千葉家住宅

修理工事見学会

2019.08.04 sun

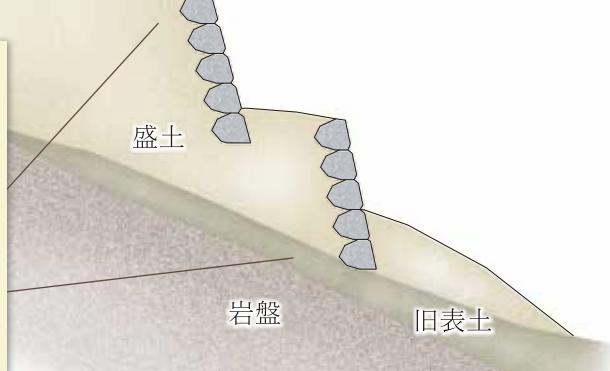
もちおくりいし “持送石”

石垣から突き出して建物
を支える石を、現場では
持送石と呼んでいます。
石垣より外に出た建物を
テコの原理で支えており、
大きなものでは長さ 4m、
重さ 1.7t にもなります。

！保存上の問題！

- ① 栗石（ぐりいし）が
入っていない。
- ② 軟らかい旧表土の
上に乗っている。

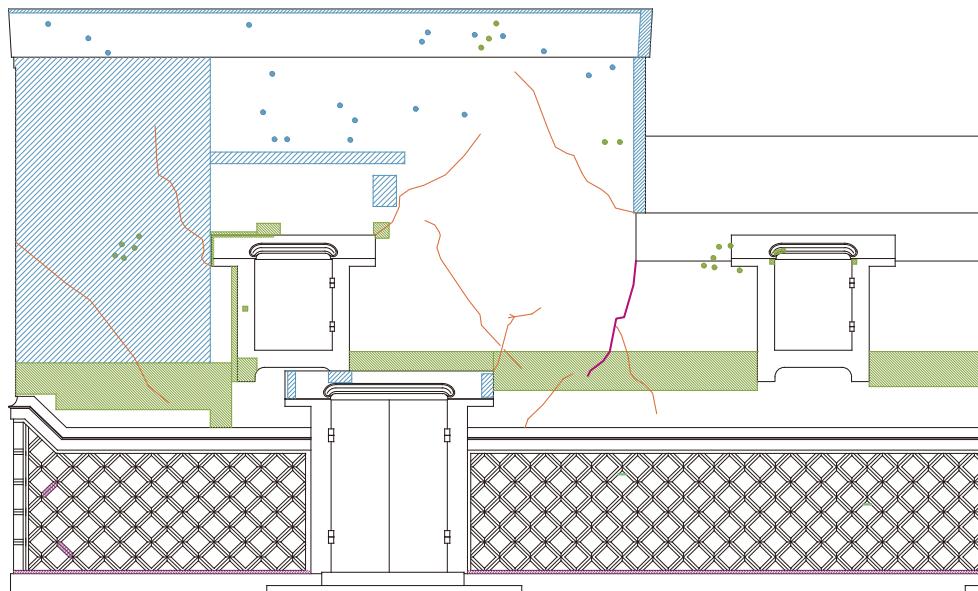
風化した壁の補修

—■— : ヒビ補修 大 ① → ② → ③ → ④

—■— : ヒビ補修 中 ① → ③ → ④

■■■ : 塗り補修 中 ① → ② → ③ → ④

■■■ : 塗り補修 小 ① → ②
